RENOVACE HISTORICKÉ TRAMVAJE

RENOVATION OF HISTORICAL TRAM

BAKALÁŘSKÁ PRÁCE

Technická zpráva - metodika renovace historické tramvaje MT4 dle dochované výkresové dokumentace. Podmínkou renovace je zachování původní historické konstrukce vozu.

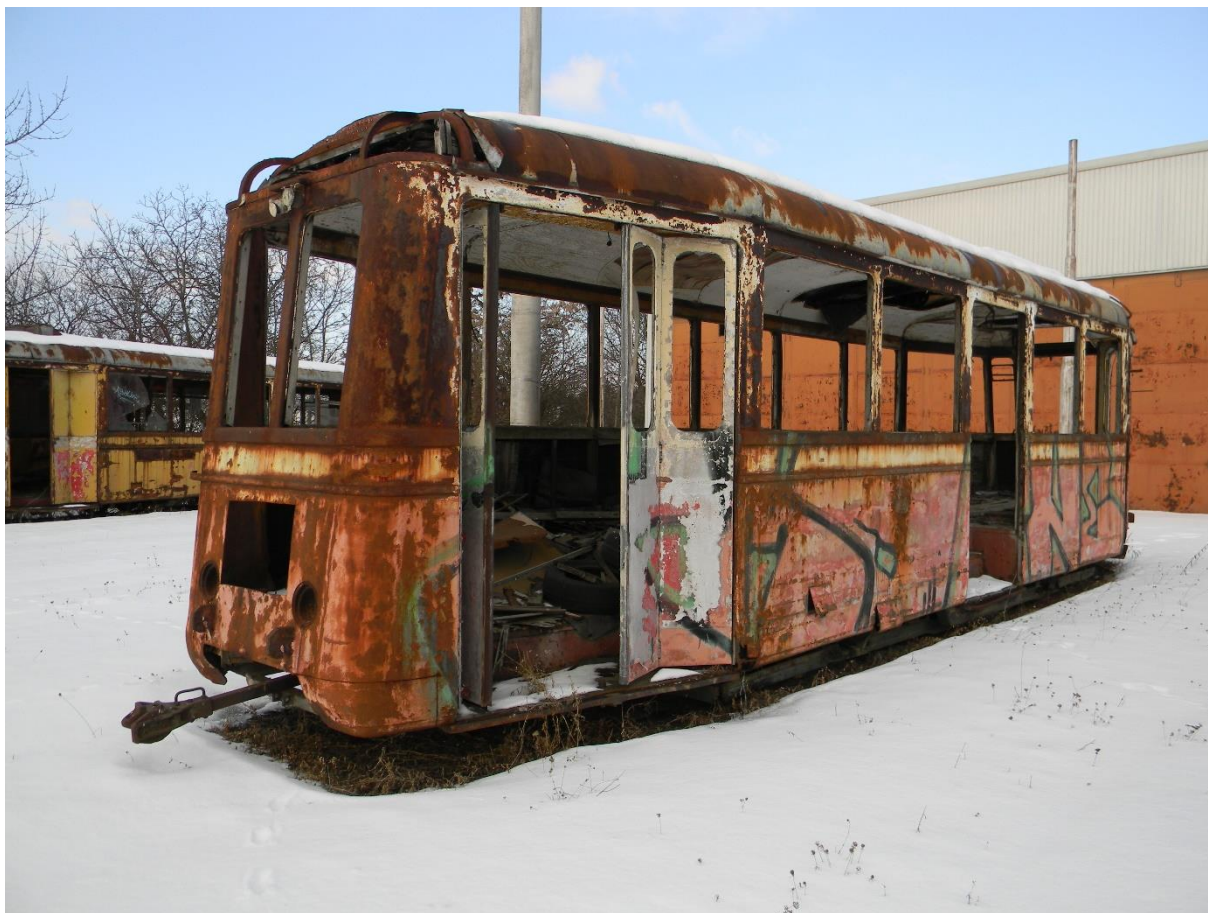
Obr. 4 Nálezový stav vozu 4MT (zdroj: soukromý archiv p. Miloše Tlaskala)

Na první pohled vozidlo ze vnějšku připomínalo spíše torzo a kousek vhodný pro sběrnou železného odpadu. Tramvaji chyběla většina vnějších dílů, které lze na běžném voze spatřit. Přední světlomet a zadní koncové světlo bylo demontováno, stejně tak směrovky, zrcátka a čelní transparent. Skládací dveře byly na svých místech pouze na předním a zadním vstupu. Prostřední byly demontovány.

Vnější oplechování bylo zkorodované, místy byl plech zkorodován naskrz. Na oplechování bylo možné spatřit zbytky nepůvodního žlutého laku, který byl na vůz aplikován až v rámci působení v TMB jako nářadový vůz. V zadní části chyběl kus střechy. Tento fakt způsobil rozsáhlou korozi nosné konstrukce střechy v zadní části vozu. Velká část plochy vozu byla posprejována vandaly. Pro vůz tyto atmosférické podmínky a doba, po kterou se zde nacházel, představovaly zkázu, kterou dokonala demontáž zbytku dílů. Okna byla odstraněna. Nosný rám s karoserií se zachoval s menšími deformacemi a povrchovou korozí, a kromě části chybějící střechy a popraskaných stojin byl relativně v pořádku.

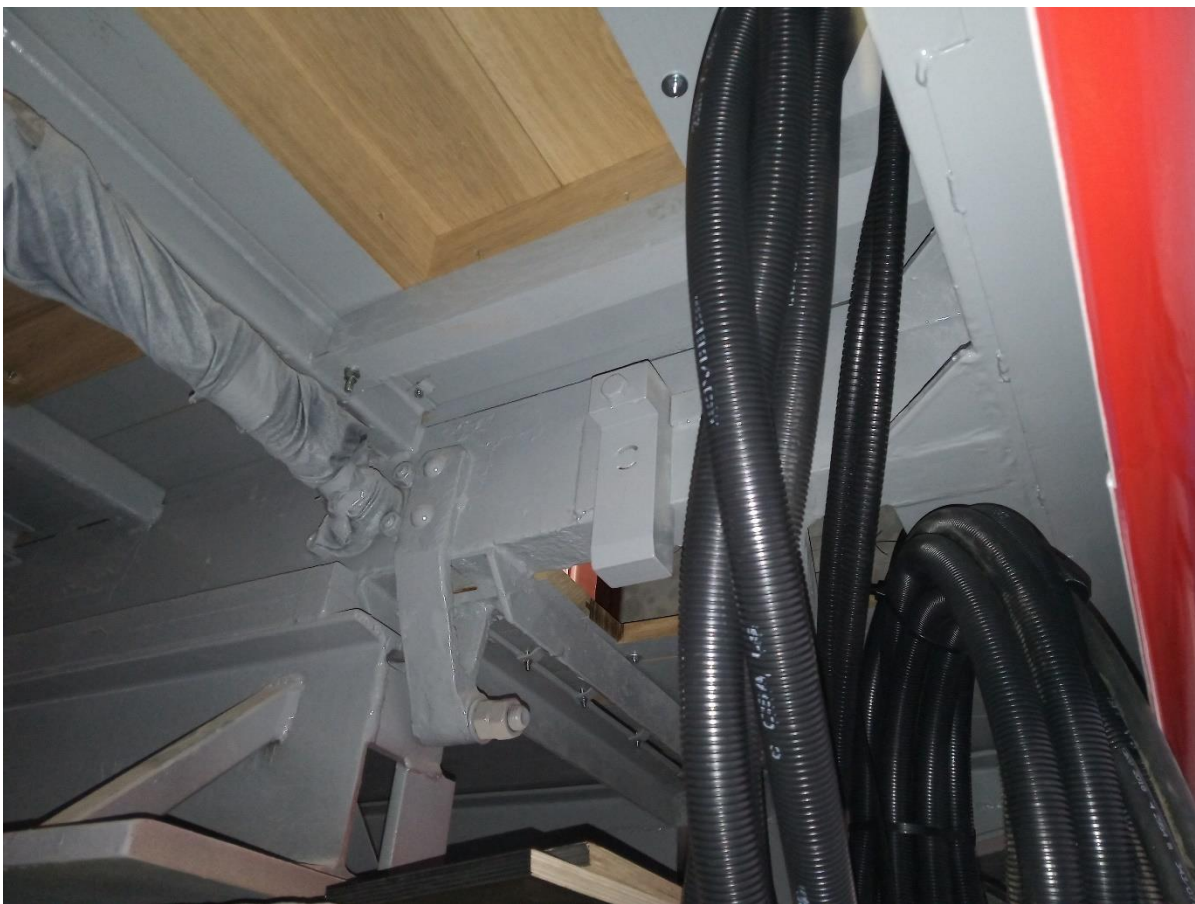
Obr. 6 Detail nastříkaného rámu při montáži (14.2.2019)

Rám sám o sobě nebyl ve špatném stavu. Problém byly praskliny způsobené v historii a povrchová koroze. Stojinové profily byly na mnoha místech popraskané pravděpodobně z důvodu poddimenzování z výroby. Plechy, vzhledem k jejich tloušťce a namáhání, byly na mnoha místech prorezlé naskrz. Na celé karoserii byla nejprve provedena vizuální kontrola. Poté následovalo otryskání celé konstrukce vybranou firmou v areálu dopravního podniku. Tryskání je metoda čištění materiálu, kdy jsou na dané kovové součásti pod tlakem vhnány broky, písek nebo jiné abrazivo. Tím se odstraní veškeré nečistoty z materiálu a taktéž jsou zvýrazněna místa, popřípadě proděravěná místa, kde je materiálu velmi málo, popřípadě kde je poškozený. Tryskání také odstraní veškerou korozi a připraví tak materiál na nanášení barvy. Po tryskání následovalo přesunutí karoserie na karosárnu ústředních dílen. Zde karosáři postupně vyvařili všechna prorezivělá místa a také praskliny v rámech a nosnících. Některé plechy bylo nutné z důvodu velkého poškození vyměnit v celé délce. Po vyvaření jednotlivých míst byly sváry zabroušeny tak, aby vznikl hladký povrch. Další operací bylo nanесení vrstvy tmelu na celý povrch vozu tak, aby povrch byl dokonale hladký po celé ploše. Následovalo převezení karoserie do lakovny. Před samotným lakováním byly zakryty otvory na dveře a na okna. Spodek vozu byl nastříkán ochrannou barvou, poté byla celá vozová skříň nastříkána do barevných odstínů dle původního barevného schématu. Dominuje červená RAL 3001, krémová RAL 1013 a šedá (střecha) RAL 7012.

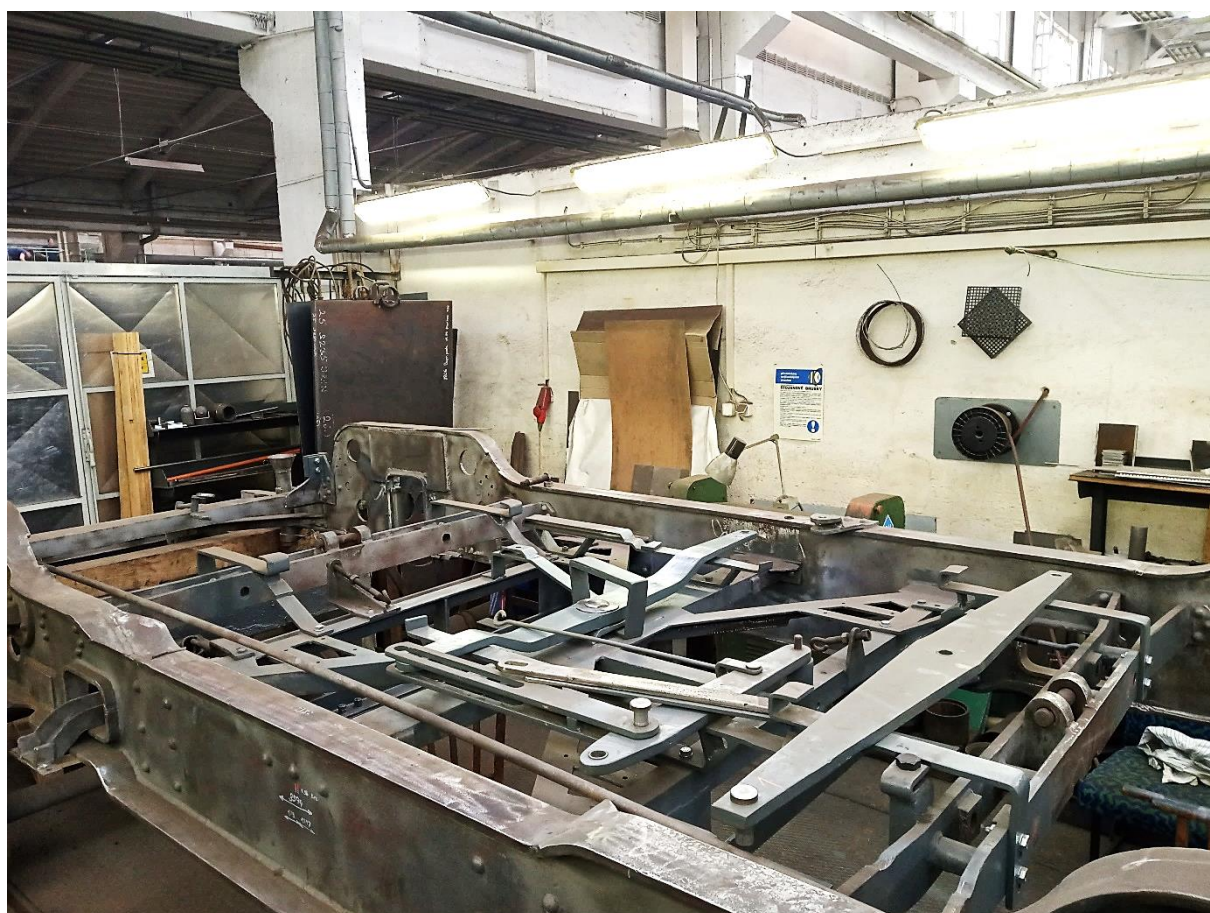
Obr. 7 Opravený podvozek s montáží mechanické brzdy (24.10.2018)

Podvozek byl po odstojení ve špatném stavu. Rám byl na mnoha místech prasklý a lehce zkorodovaný. Dále pak bylo na rámu v historii provedeno velké množství neodborných úprav, protože vůz sloužil pouze jako služební a v dřívějších dobách se opravy prováděly různými kreativními metodami. Bylo rovněž nutné rám podvozku po odstojení narovnat. Vlivem dopravní nehody, kterou v historii vůz absolvoval, byl nosný rám zkroucen v podélném směru.

Původním záměrem, i vzhledem k velikosti a hmotnosti rámu, bylo vybrat odbornou firmu, která by provedla narovnání. Avšak okolnosti nedovolily tento postup, proto bylo rozhodnuto narovnat rám vlastními silami v ústředních dílnách. Zde také se samotná operace odehrála se zdárným koncem. Rám byl zavěšen na jeřáb a poté pomocí zvedáků a postupného nahřívání autogenem se rám srovnal do původního stavu. Následovalo vyvaření prasklin a doplnění chybějících nebo opotřebovaných dílců. Rám byl též otryskán. Na závěr obdržel nástřik ochrannou barvou šedé barvy stejně jako spodní část karoserie.

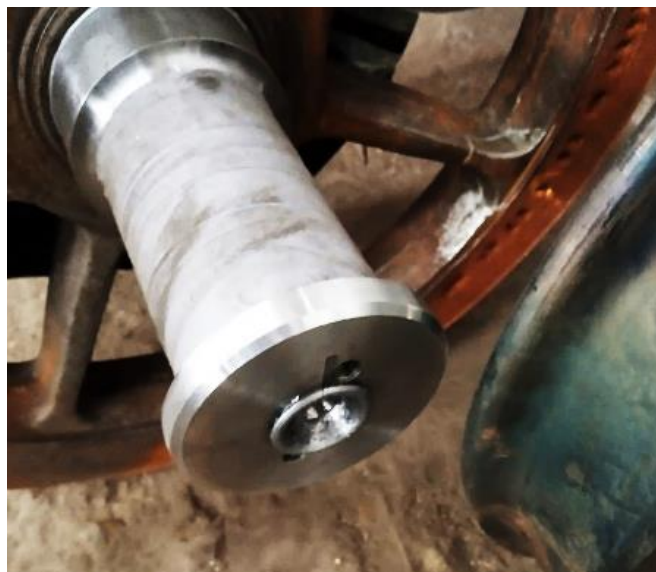
Obr. 8 Poškozená hřídel (14.2.2019)

Při prvním ohledání bylo zjištěno, že motory jsou k podivu v relativně dobrém stavu a po přeměření bylo zjištěno, že ani vynutí není poškozeno. Přesto byly oba motory rozebrány. Rotory byly zaslány na specializované pracoviště na převinutí. V obou motorech byla instalována nová kabeláž a též uložení rotorů bylo vyřešeno novými ložisky. Při měřeních se zjistilo, že obě hřídele rotorů jsou zdeformovány v oblasti kuželu, na který se upevňuje ozubené kolo-pastorek. Následně se rozhodlo o předání odborné firmě, která provedla nástřik kovu na kužel a kužel opravila do správných měr. Pastorky i ozubená kola byly vyrobeny nově podle dochované dokumentace. To samé platí o hřídelích. Hřídele též byly zadány k výrobě z důvodu velkého opotřebení. Zato kola skládající se z loukotí a obroucí, byly použity původní. Loukotě byly na mnoha místech prasklé, proto se přistoupilo k defektoskopii, kde poškozená místa byla označena. Následovalo vyvaření prasklin. Poté byly obrouče nalisovány zpět na loukoťová kola. Následovalo nalisování kol a ozubeného kola na novou hřídel. Po dokončení této operace byly nápravy upnuty mezi hroty do speciálního soustruhu, ve kterém byl stočen potřebný profil s danými rozměry na obou kolech. Pro doplnění se jedná o profil DPMB 004. Jak již to bývá, nikdy nic není ideální, a i zde nastala komplikace. Při soustružení byl zdeformován jeden z upínacích důlků tak, že se materiál vymačkal. Tento problém byl opraven zarovnáním plochy a opravením důlku soustružením. Ložiskové domky byly použity původní, avšak s novými bronzovými výstelkami, které bylo nutné vyrobít podle původní výkresové dokumentace. Skříň převodovek byly použity původní, avšak prošly kompletní opravou shodnou s karosérií.

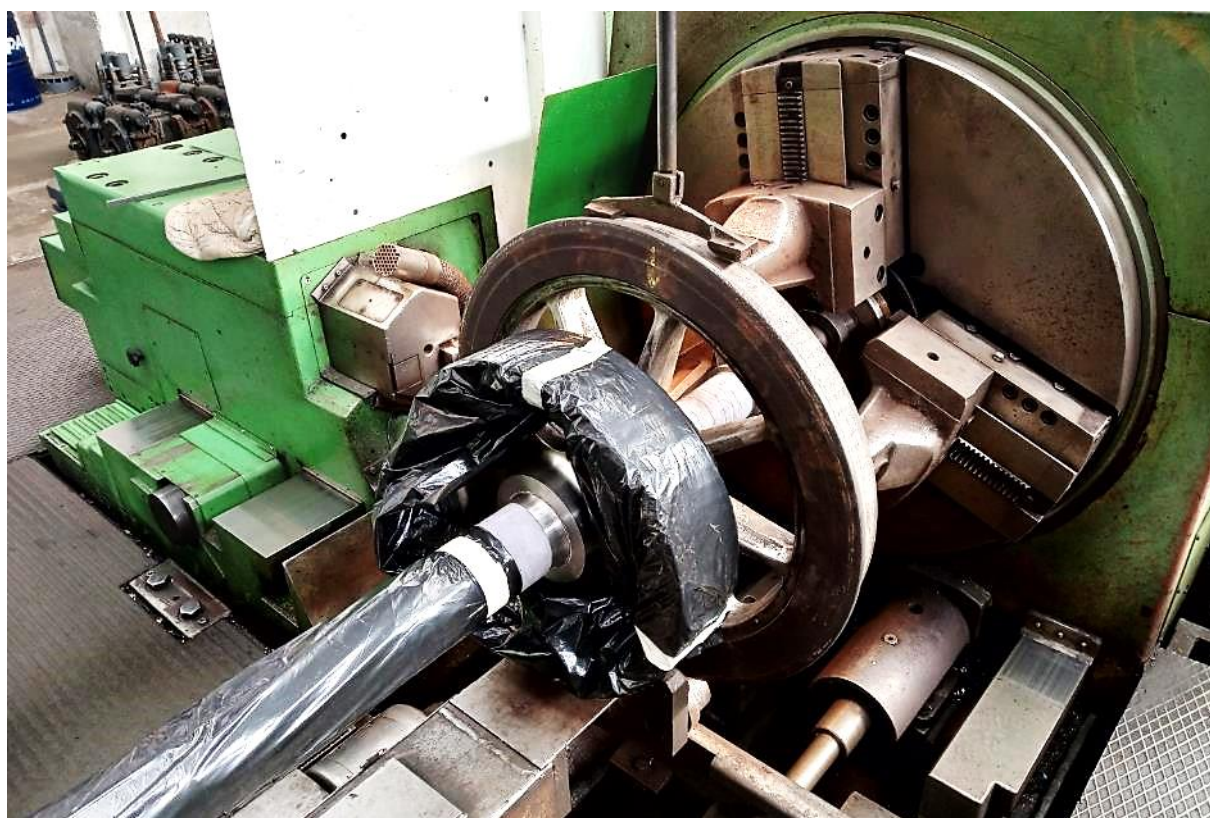
Obr. 9 Soustružení profilu kola na repasované nápravě (14.2.2019)

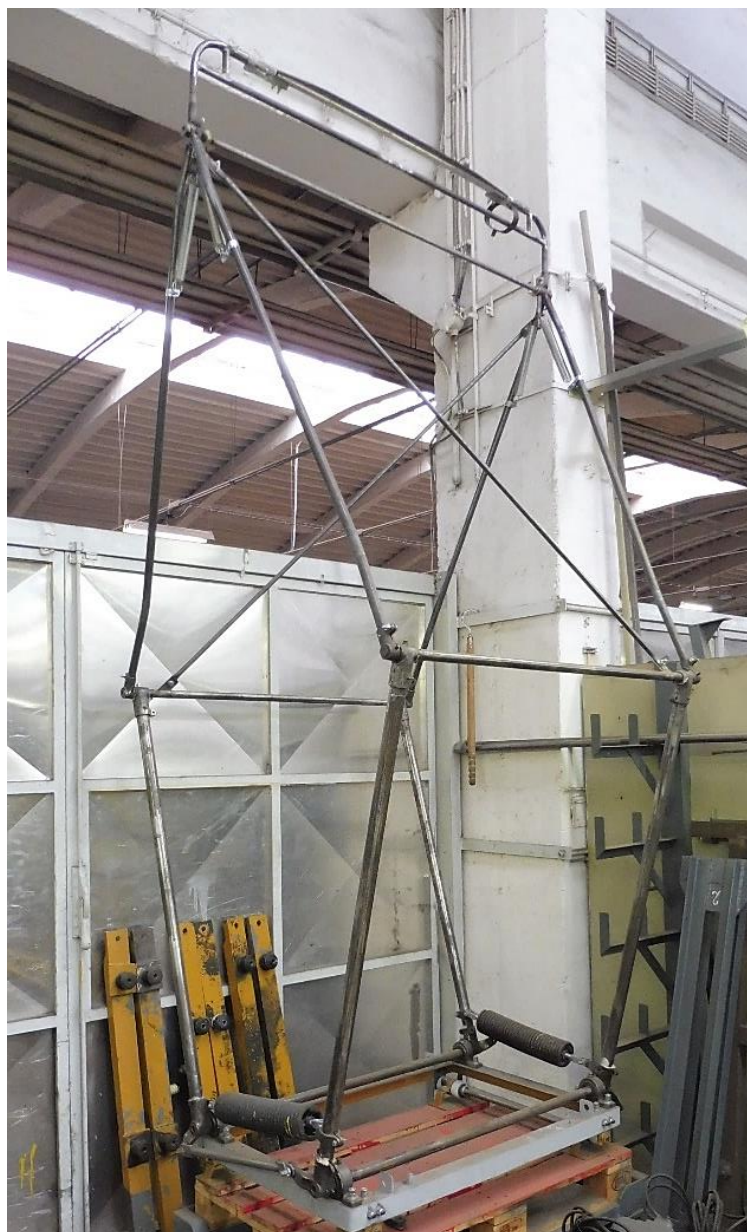
Obr. 10 Opravený sběrač (24.10.2018)

Sběrač byl nalezen rozřezán na kousky bez stojných trubek, proto jej bylo nutné nově poskládat a doplnit chybějící části. Nejprve byly použity elementy z nůžkového sběrače pro vozy T3, které následně byly nahrazeny novými, jež byly vyrobeny podle původní výkresové dokumentace. Je téměř zázrak, že se podařilo dát původní sběrač do pořádku vzhledem k původnímu stavu.

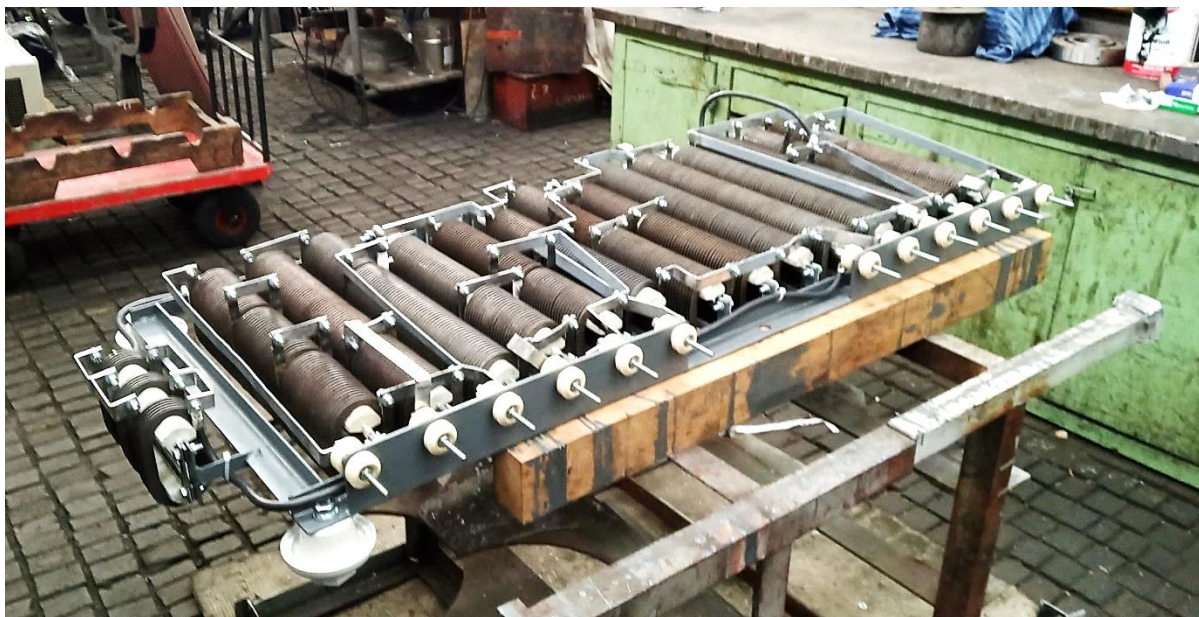
Obr. 10 Repasovaný odporník (14.2.2019)

Kontrolér byl z vraku vozu byl v dřívější době demontován a sešrotován, proto bylo přistoupeno k pořízení jiného, ale podobného původnímu (původně z vozů typu 6MT). Kontrolér byl odkoupen od TMB a byl odeslán na kompletní renovaci do odborné firmy v Praze (Alfa Union, a. s). Problém nastal při sladování kontroléru s odporníkem. Původní kontrolér měl méně pracovních stupňů než nový a díky tomu byl odporník rozdělen na menší počet segmentů. Proto bylo nutné rozdělit odporník na více segmentů tak, aby jízdní stupně odpovídali zapojení odporníku. Odporníku byl použit původní, avšak odporové plechy, izolace a veškerá kabeláž byla vyměněna za novou.

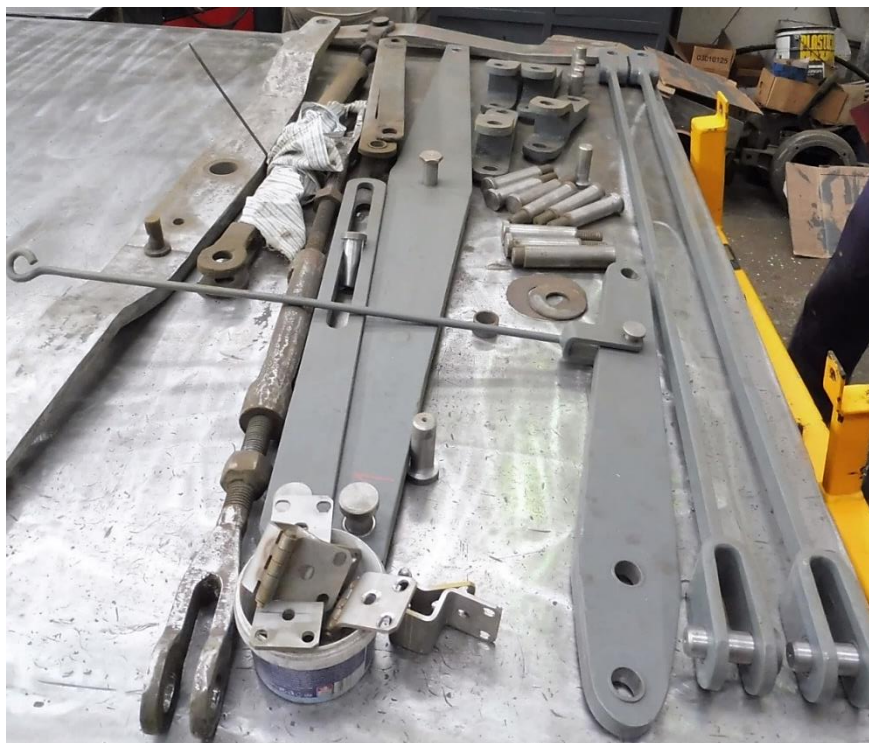
Obrázek 11 Renovované páky a táhla pro mechanické brzy (24.10.2018)

U tramvaje 4MT je mezi podélnými nosíky podvozku umístěn mechanismus mechanické brzdy, který rozvádí brzdnu sílu ke všem kolům od řidičova stanoviště. Tento mechanismus byl kompletně vyňat a rozebrán na jednotlivé díly. Jednotlivá táhla, páky a pohyblivé prvky byly postupně analyzovány a kontrolovány. Protože se jedná o starý vůz a všechny brzdící síly jsou přenášeny pohyblivým pákovým mechanismem, který je nutné dobře seřídít, bylo nutné vyměnit všechny čepy a jinak opotřebované prvky, kde by hrozila nepřesnost při seřizování, nebo které byly v nevyhovujícím stavu. Kromě čepů se jednalo např. o brzdové špalky. Dále pak všechny díly kromě špalků a čepů byly natřeny ochrannou barvou, která se již použila na spodek karoserie a také na rám. Pro zajímavost, každý díl byl označen svým číslem tak, aby se nezaměnily dva sobě podobné.

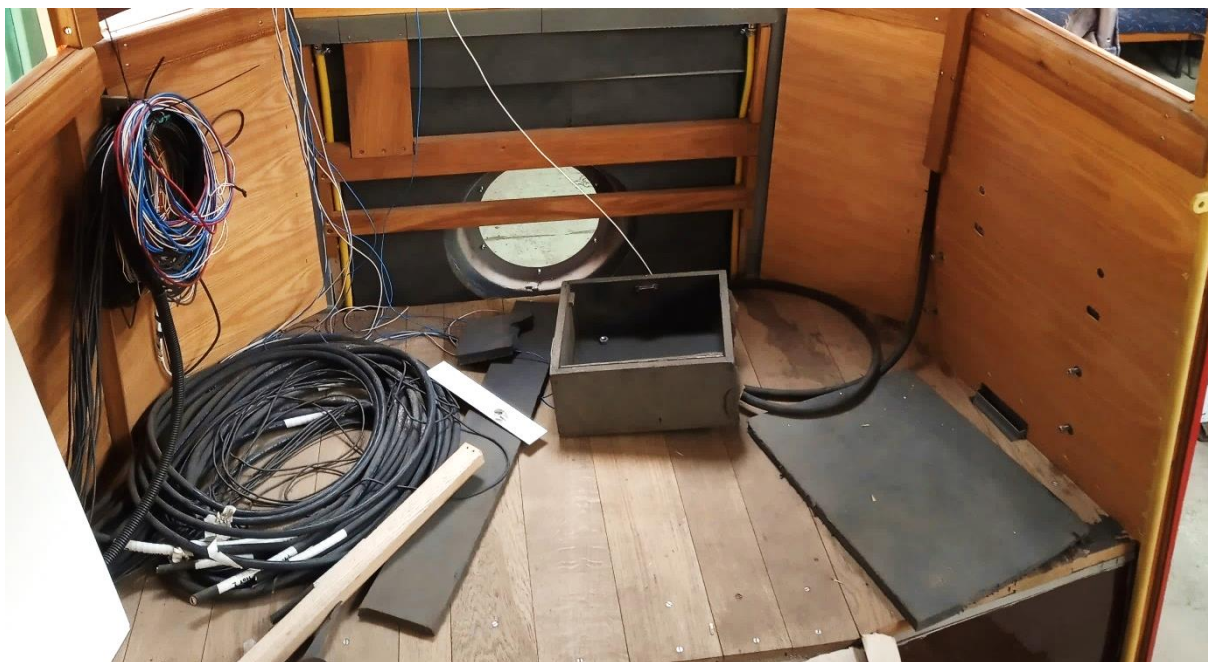
Obr. 12 Detail montáže stanoviště řidiče (10.4.2019)

Interiér vozidla byl z velké části připraven při renovaci. Jednalo se hlavně o podlahy a obložení stěn. Nyní se zaměříme na dokončující práce v interiéru. Při samotné montáži bylo nejprve nutné namontovat dveře a jejich pohony. V další fázi následovalo nainstalování kontroléru a stanoviště řidiče se všemi ovládacími prvky pro vozidlo. Mezi tyto prvky patří ovládací páky pro brzdy, ovládací panel a další ovládací prvky (např. šlapky výstražného mechanického zvonce a pískovače). V následující fázi byly nainstalovány sedačky pro cestující a pro řidiče včetně mezistěny řidiče.

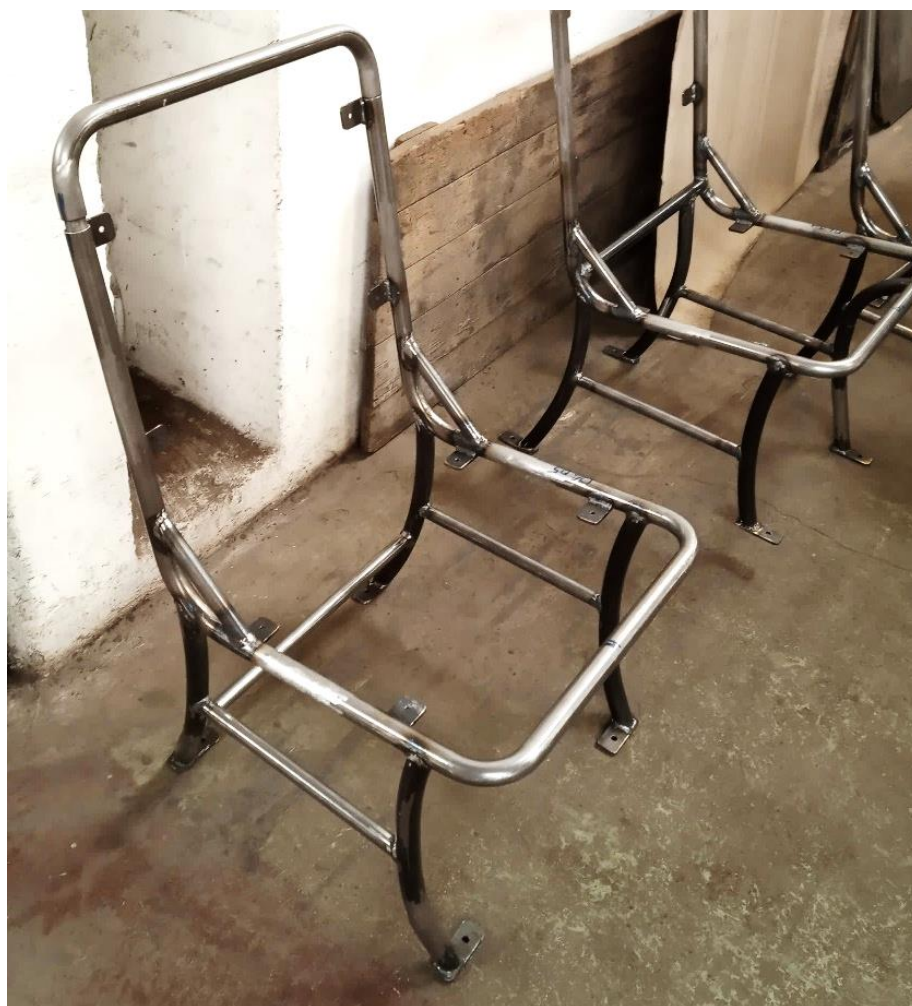
Obr. 14 Svařený rám pro sedadlo (10.4.2019)

Vůz 4MT je již svým původem výjimečný. Tato skutečnost podtrhuje specifické vlastnosti tohoto vozu. Důležitým prvkem doplněným do interiéru byla pokladna pro průvodčího, která byla celá nově vyrobena. Dále se jedná např. o doplnění dobových informačních a příkazových nápisů a cedulek. Na závěr došlo k oživení vozidla. Byly přezkoušeny a seřizeny všechny funkční prvky, například mechanické brzdy. Dále pak následovalo přezkoušení všech elektrických částí a prvků a kontrola správného chodu. Po zdárném průběhu byl vůz připraven na první zkušební jízdu.

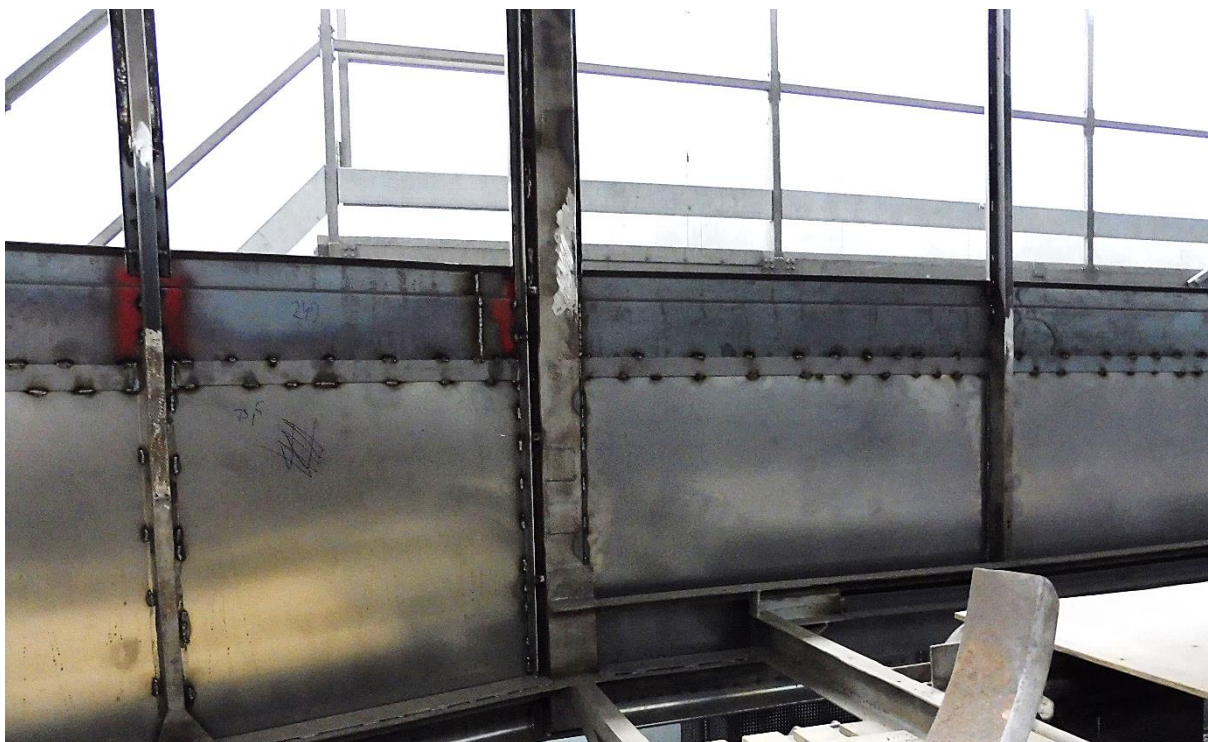
P1: Detail karoserie vozidla po vyvaření a vybroušení

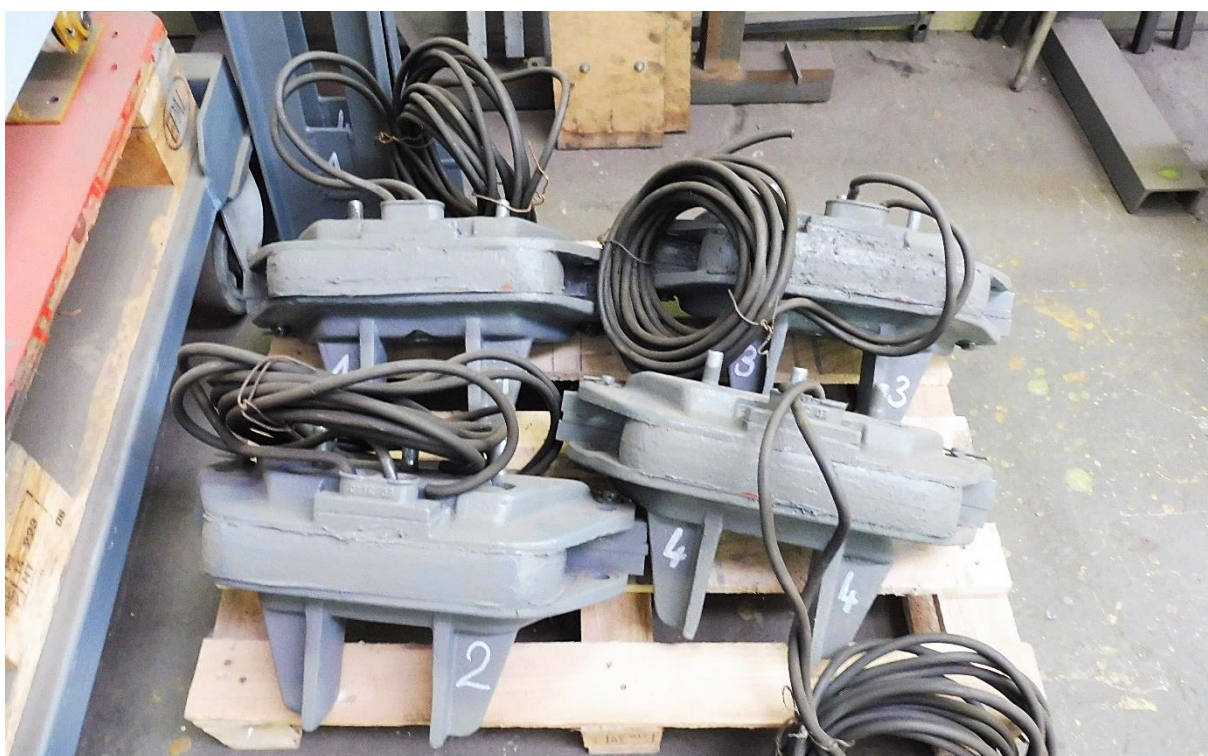
P2: Kolejnicové brzdy po renovaci

Kolejnicové brzdy u vozidla 4MT fungují na rozdílném principu jako u nových tramvají. Rozdíl u kolejnicových brzd u historických vozů spočívá v napájení samotné brzdy. U dnešních tramvají např. T3, Vario LF, KT8D5 a dalších funguje elektromagnetická brzda nezávisle na běhu motorů. Je napájena vozovými bateriemi o napětí 24 V a díky tomu je brzda schopna pracovat i v okamžiku smyku kol a díky tomu není závislá na napětí vyrobeném při brždění motory. Tyto baterie se u starších vozů obvykle nepoužívají, takže kolejnicová brzda je plně závislá na elektrické energii, která je vyrobena při dynamickém brždění a pokud dojde k prokluzu mezi koly a kolejnicí, kolejnicové brzdy jsou nepoužitelné. Během renovace vozu 4MT byl návrh na změnu napájení brzdy podle vzoru moderních vozidel, a to z baterie s napětím 24 V, která se dnes běžně používá u již zmíněných soudobých vozů. Podmínkou by byla rekonstrukce celé kolejnicové brzdy, protože současná brzda je stavěna na napětí 600 V. Bohužel, tento plán se neuskutečnil, protože takový zásah do konstrukce vozidla není dle aktuálních předpisů drážního úřadu možný. Tímto bylo rozhodnuto o generální opravě kolejnicových brzd v dnešní podobě. Brzdy byly rozebrány na jednotlivé části. Cívky byly kompletně převinuty a též byla dosazena nová elektroinstalace.

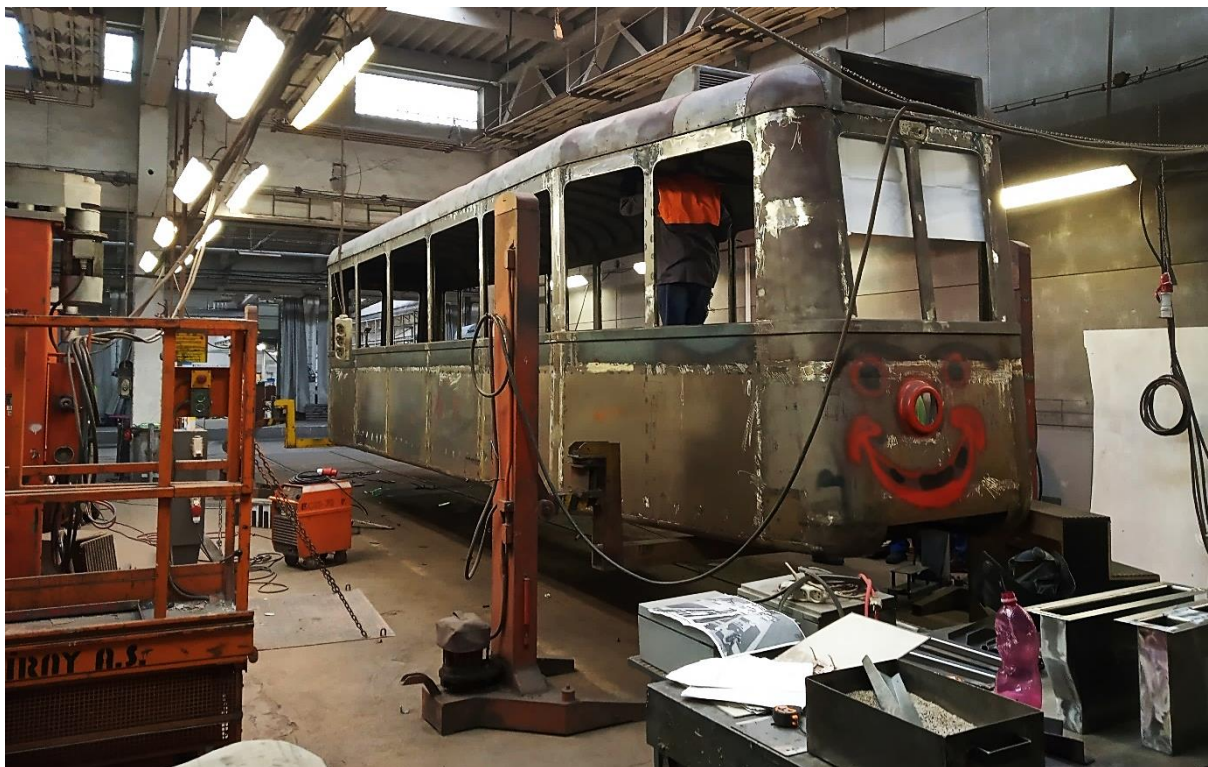
P3: Karoserie vozidla po vyvaření a vybroušení

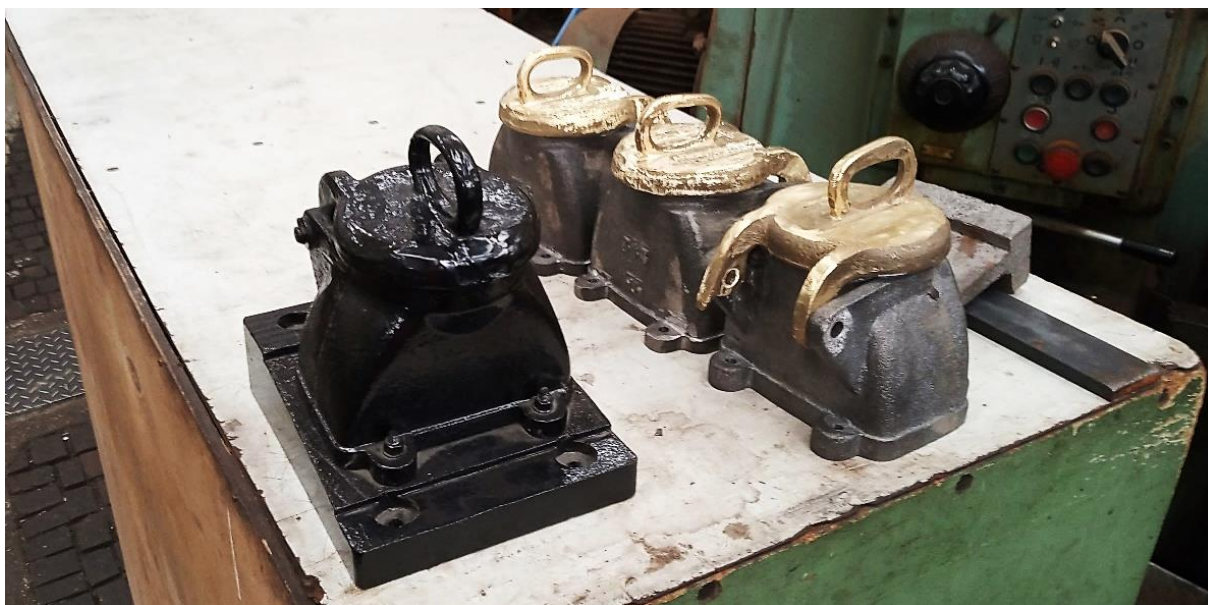
P4: Připravené zásuvky na montáž poté, co byly přivezeny ze slévárny

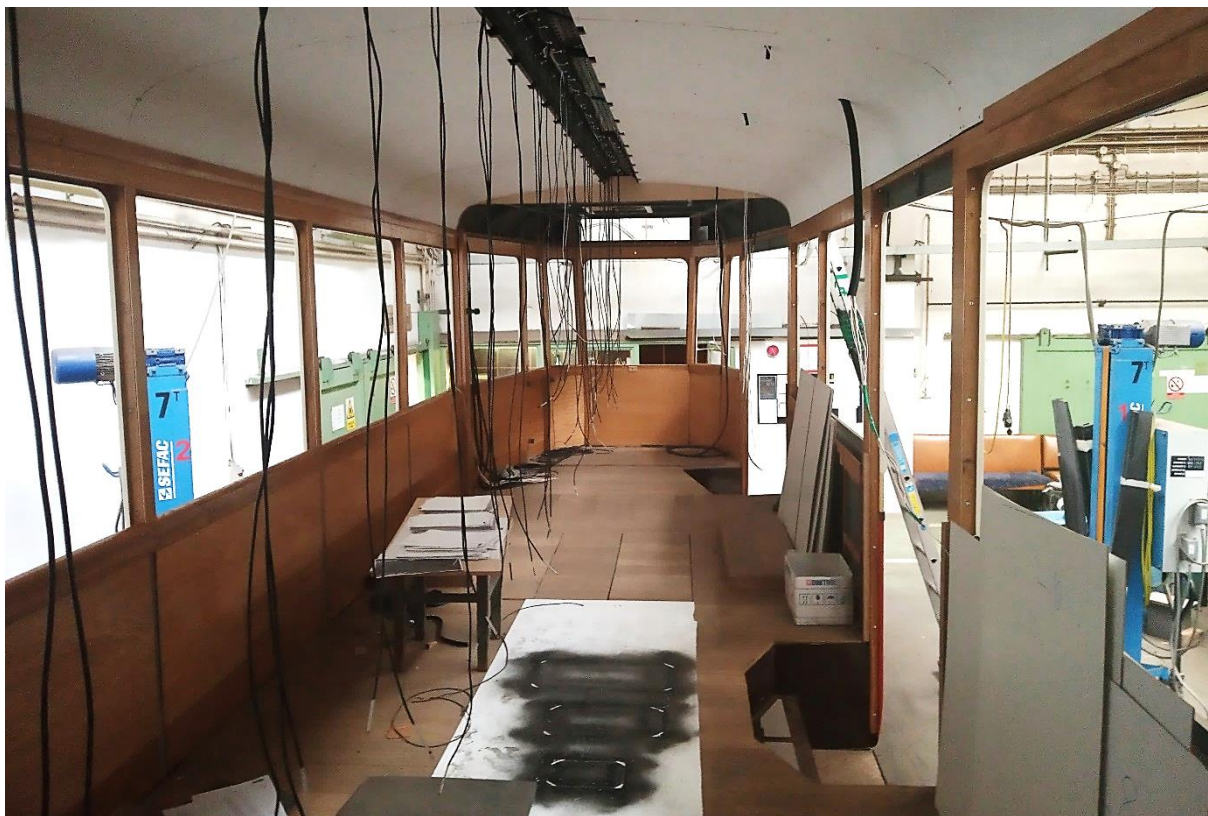
P5: Interiér tramvaje při montáži bočních stěn

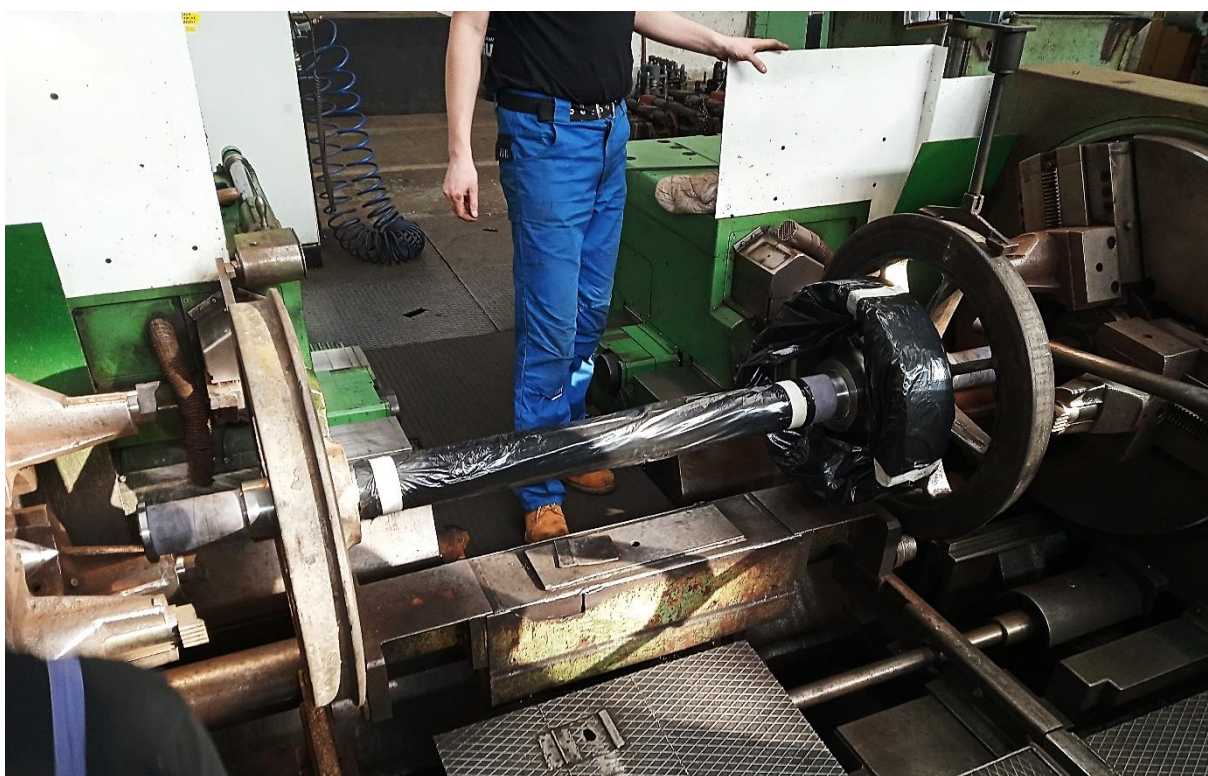
P6: Obrábění kol nápravy na speciálním soustruhu

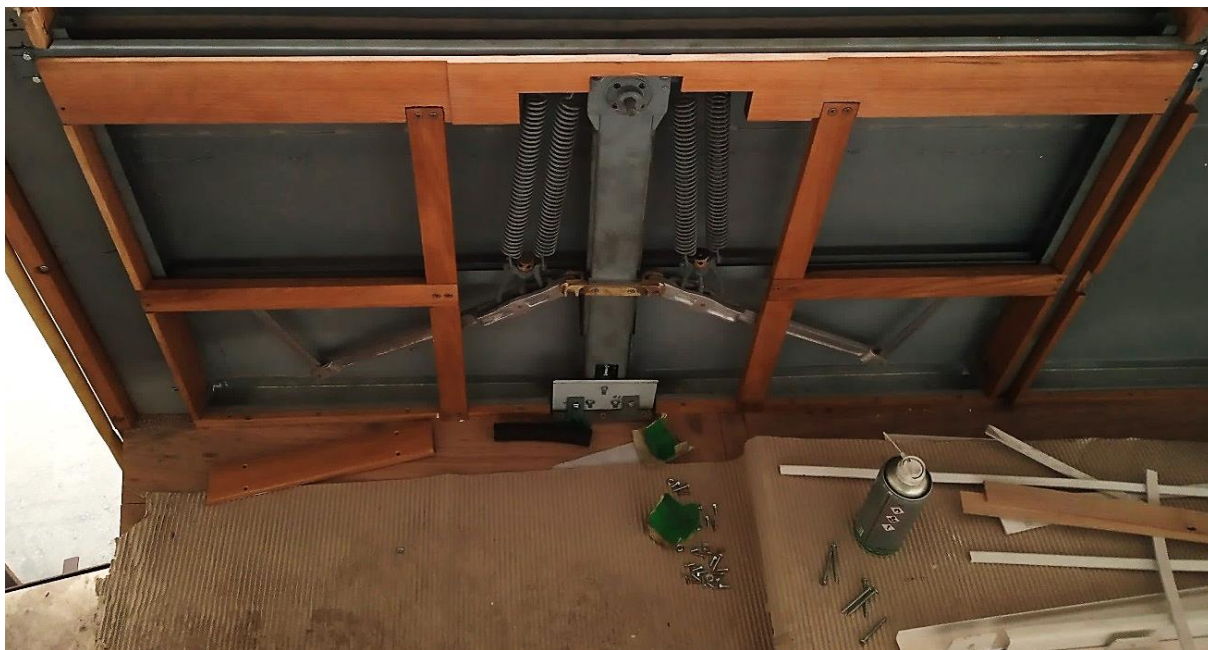
P7: Detail mechanismu pro vysouvání a zasouvání okna

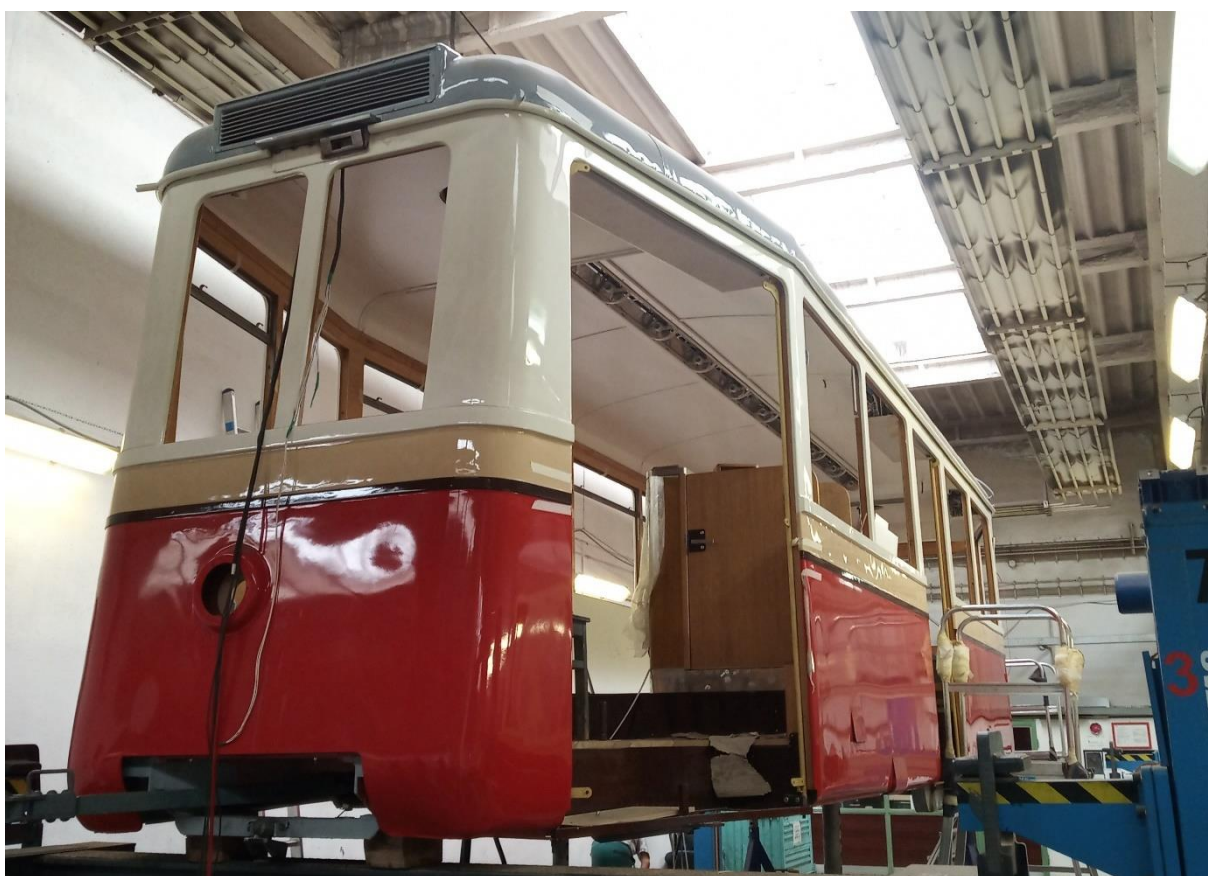
P8: Tramvaj při montáži interiéru
